Oppdragsnavn: Orkanger sentrum – kartlegging kulturhistorisk verdi og byutviklingspotensial

Emne: Kartlegging kulturhistorisk verdi

Dokumentkode: 1700347-KMR-20170503

Oppdragsnavn:	Orkanger sentrum – kartlegging kulturhistorisk verdi og byutviklingspotensial		
Oppdragsgiver:	Orkdal kommune		
Kontaktperson:	Ingrid Voll		
Emne:	Kartlegging kulturhistorisk verdi		
Dokumentkode:	1700347-KMR-20170503		
Ansvarlig enhet:	Avd. Trondheim/KMR	Utført av:	Monica Anette Rusten/Ole Morten Lagmannssveen
Tilgjengelighet:	Åpen	Dato:	02.05.2017

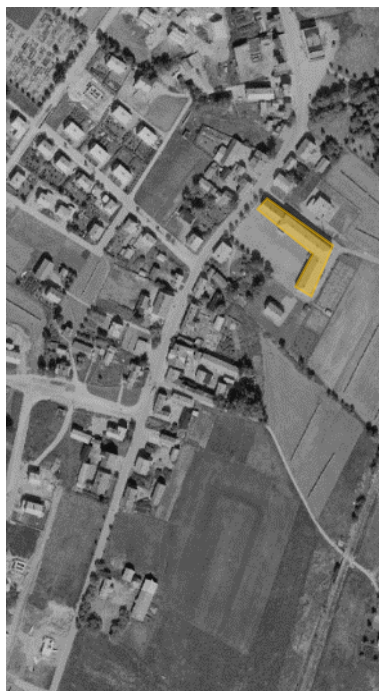
Figur 1 Orkanger ortofoto 1954

Figurene viser tre forskjellige ortofoto tatt i 1954, 1965 og 2014. Referansepunkt for utviklingen er Orkanger barneskole, markert med gult.

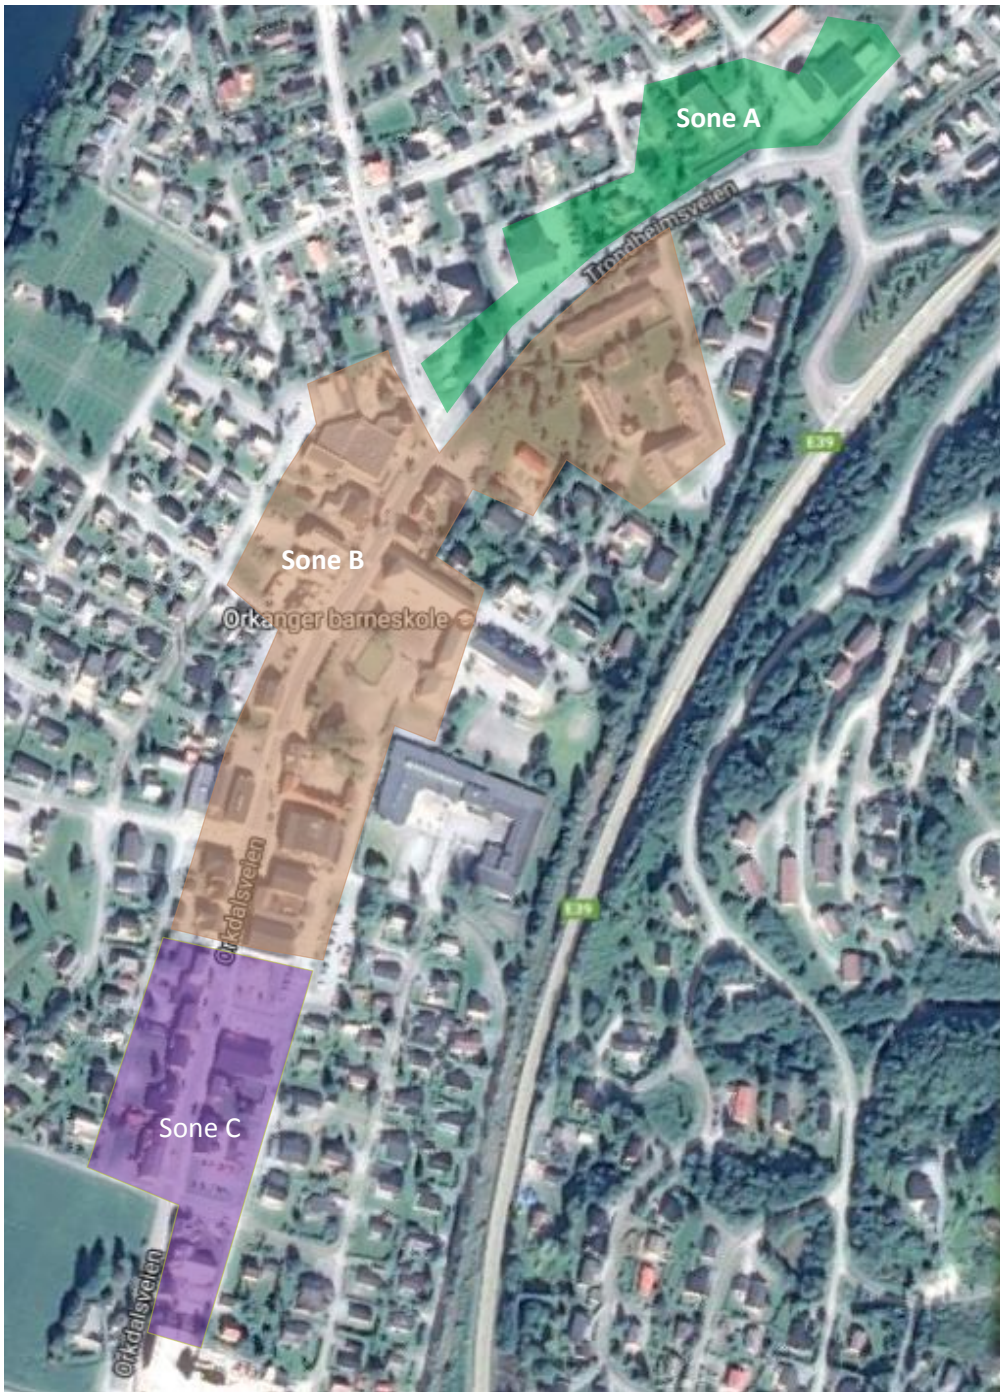
Figur 2 Tre ulike soner langs Trondheimsveien/Orkdalsveien

Grovt sett kan dette veistrekket deles inn i tre soner. Sone A omfatter en blanding av næringsbebyggelse og privatboliger. Sone B omfatter den eldste bebyggelsen langs Orkdalsveien, innenfor det avgrensede området for denne rapporten. Sone C består av bebyggelse i 1950-60-årene, og omfatter bebyggelsen som kan oppfattes som kjernen i dagens handlegate.

Alle sonene omfatter områder som bør utredes nærmere. Hver sone deles inn i områder med kulturhistoriske hensyn som bør ivaretas og områder for utvikling/nybygging. Disse skilles med to ulike fargevalg, der rød

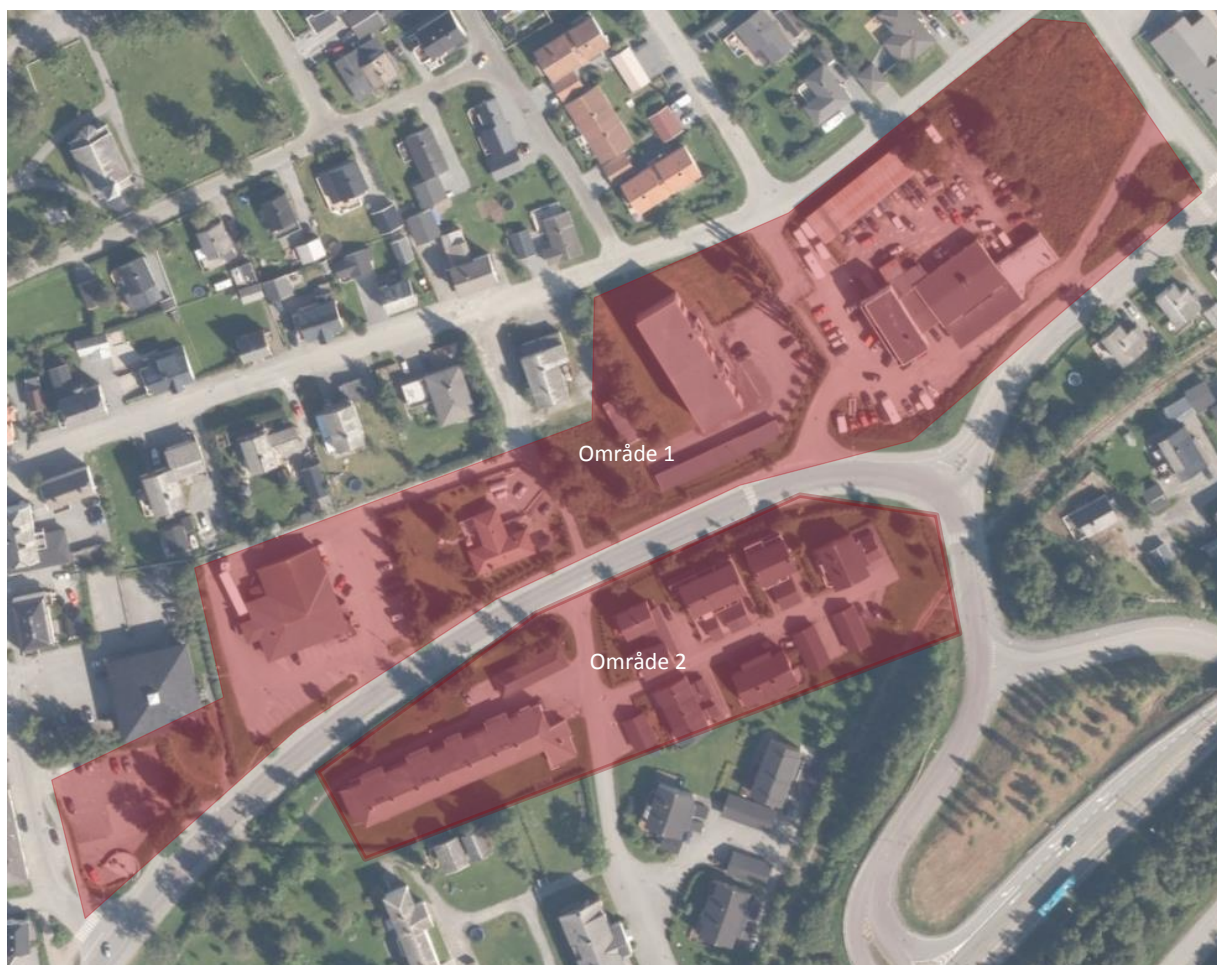
3.1. Sone A – næringsbebyggelse og privatboliger

Omfatter Prix-bygning, privatboliger og verksted/næringsbebyggelse. En bygning med kombinert formål bolig/næring er under oppføring lengst sørvest i området. I dette området er det viktig med retningslinjer/bestemmelser i plan slik at det som gjøres her føyer seg inn og ikke bryter med, og får stor negativ innvirkning på, bebyggelsen på Ner-Øra like bak. Det bør for eksempel ikke komme altfor høy bebyggelse her.

Omfatter boliger. Dersom det skulle gjøres tiltak på bebyggelsen i området her i fremtiden bør det være endringer som forholder seg til omgivelsene i område 1 og ikke minst gårdstunet på Hov.

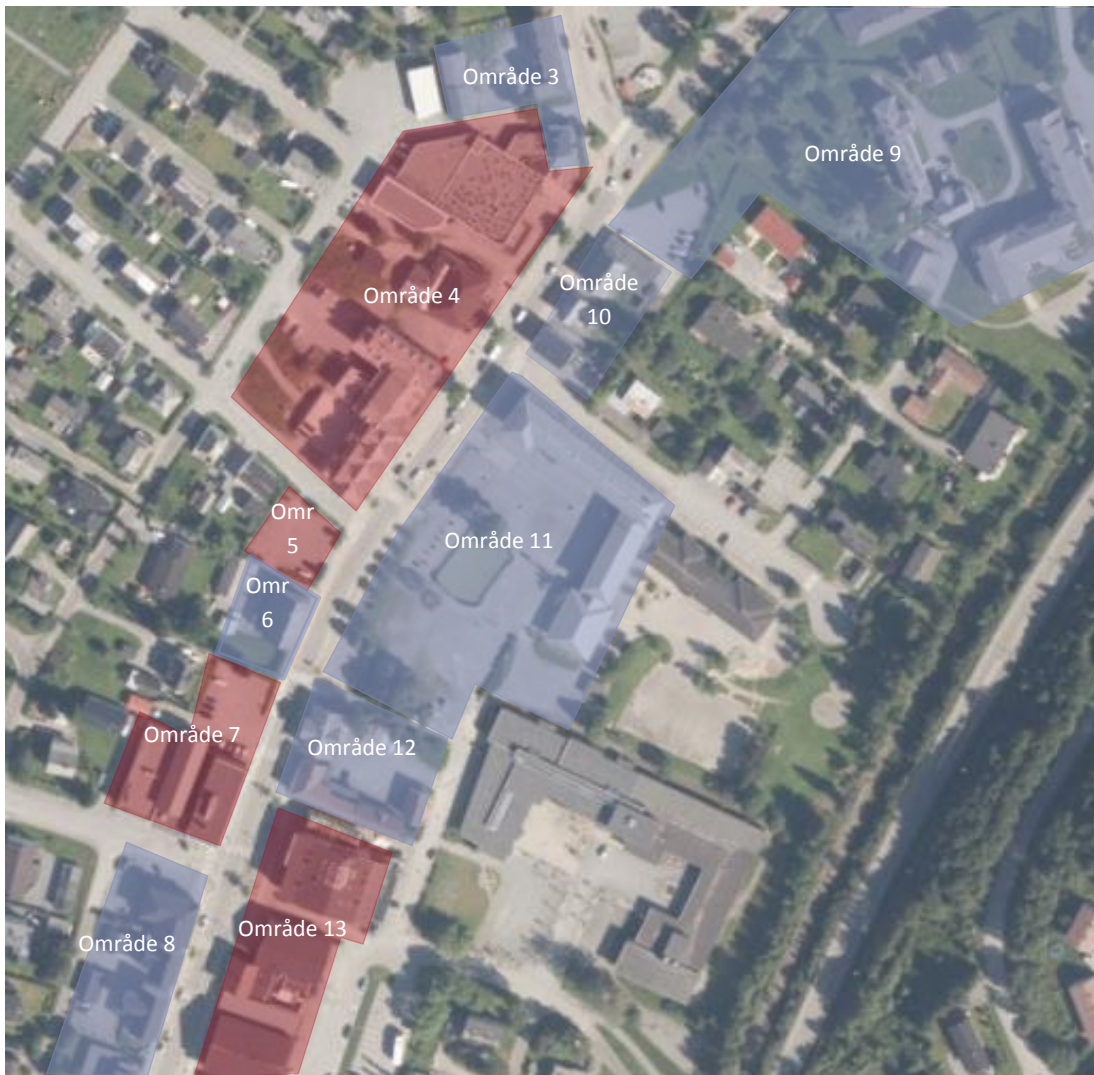
3.2. Sone B – den eldste bebyggelsen

Omfatter eldre bebyggelse som bør være retningsgivende for nyetableringer i de andre områdene. Bygningene har både kulturhistorisk egenverdi og verdi som miljøskapende element.

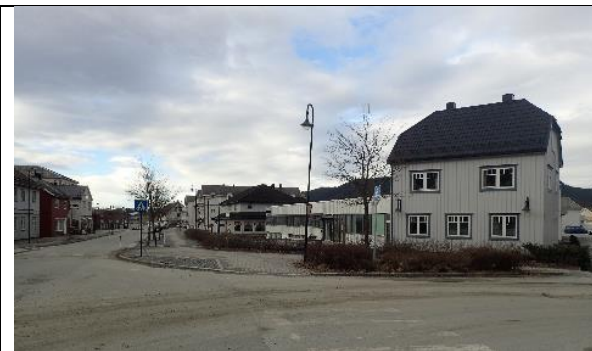
Kulturhistorisk viktig bebyggelse i Orkdalsveien 35

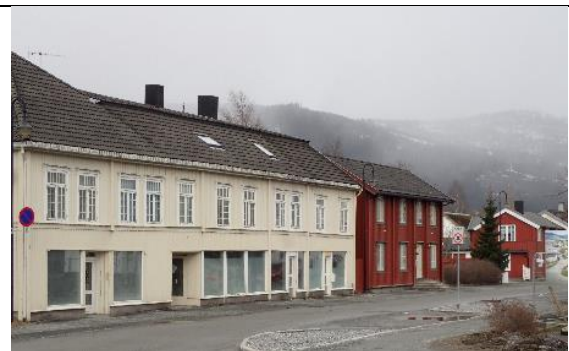
Dahlgården, oppført mellom 1825 og 1850. (SEFRAK-registrert 1800-tallet 2. kvartal)

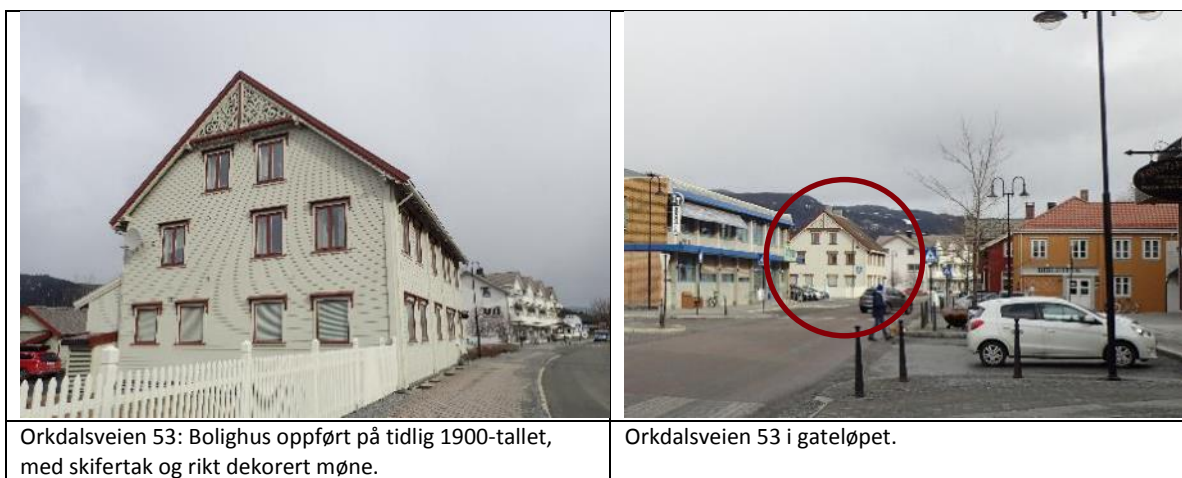
Omfatter parkeringsareal og teglstensbygning som huser «Sør-Trøndern». I dette området er det stort potensiale for utvikling på sikt med eventuell ny bebyggelse samt en utnyttelse av kvartalene bakover fra

gata mot vest. Ny bebyggelse bør harmonere med den eldre, kulturhistorisk viktige bebyggelsen.

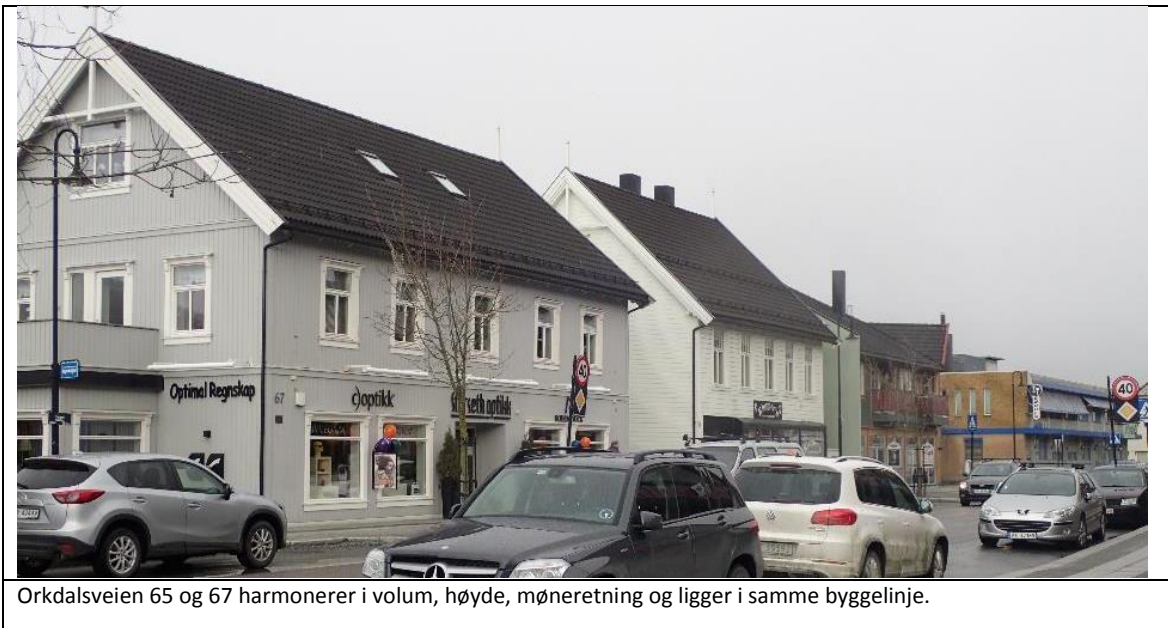
Omfatter en nyere hjørnebygning og to bygninger med kombinert formål bolig/næring, registrert i SEFRAK. Begge bygningene er registrert oppført på 1900-tallet 1. kvartal. Bygningene har både kulturhistorisk egenverdi og verdi som miljøskapende element. Den nyere trebygningen på hjørnet i Orkdalsveien 63 skiller seg ut fra den eldre bebyggelsen med hjørneutstikk, verandaer og i fargebruk. Dersom det skal gjøres tiltak på hjørnebygningen bør det være endringer som i større grad tilpasser seg omgivelsene i detaljering og fargevalg.

Orkdalsveien 65 og 67 harmonerer i volum, høyde, møneretning og ligger i samme byggelinje.

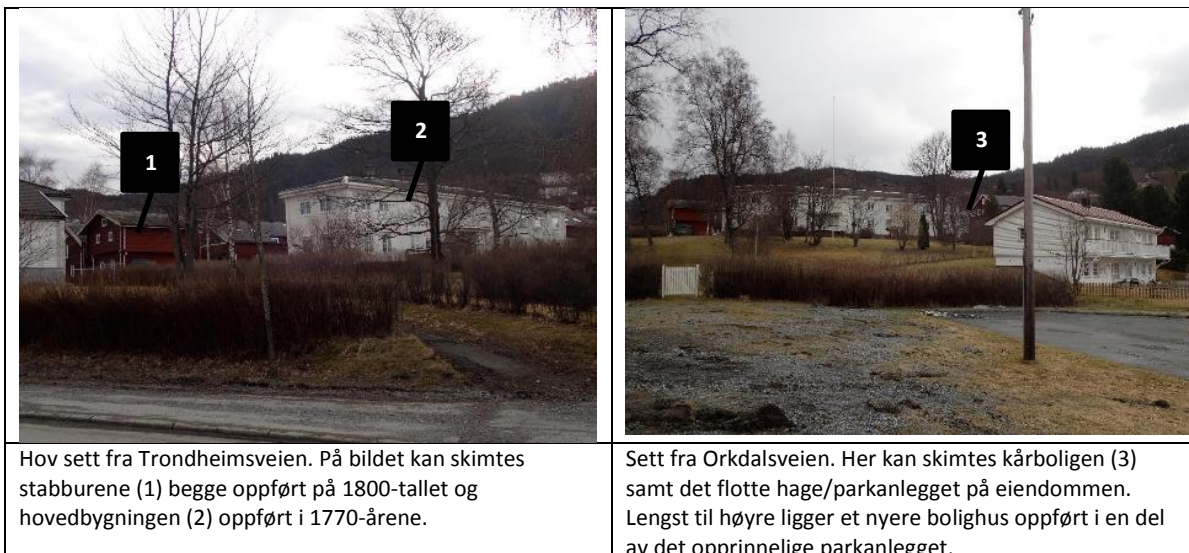
Omfatter gården Hov med blant annet våningshus, kårstue, stabbur, nyere boligkomplekser og et hageanlegg. Gårdsanlegget er noe endret med at driftsbygning er erstattet med et nyere boligkompleks i samme form og volum. De to stabburene er flyttet internt i tunet.

Hov sett fra Trondheimsveien. På bildet kan skimtes stabburene (1) begge oppført på 1800-tallet og hovedbygningen (2) oppført i 1770-årene.

Sett fra Orkdalsveien. Her kan skimtes kårboligen (3) samt det flotte hage/parkanlegget på eiendommen. Lengst til høyre ligger et nyere bolighus oppført i en del av det opprinnelige parkanlegget.

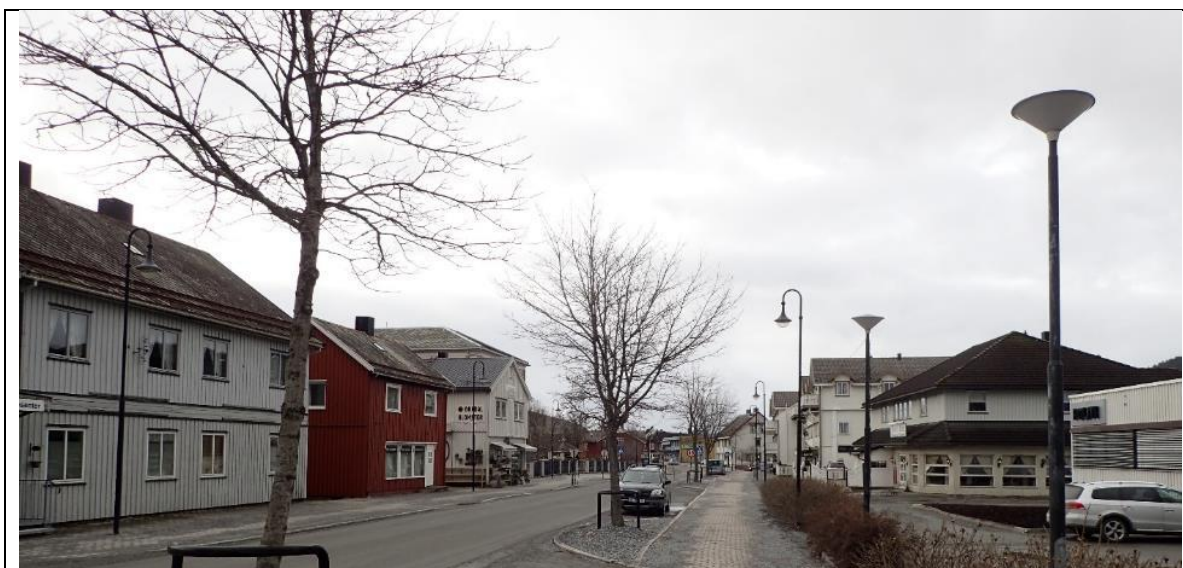
Omfatter tre bygninger med kombinert formål bolig/næring hvorav det midterste, Orkdalsveien 40 er SEFRAK-registrert oppført på 1900-tallet 1. kvartal. Både Orkdalsveien 40 og bygningen nord for denne, Orkdalsveien 38, har utforming i volum, høyde, material- og fargevalg og bør, sammen med flere bygninger i Orkdalsveien, være retningsgivende for nyetableringer i de andre områdene. Sammen har bygningene verdi som miljøskapende element.

Orkdalsveien 38 til venstre i bildet, Orkdalsveien 40 sør for denne.

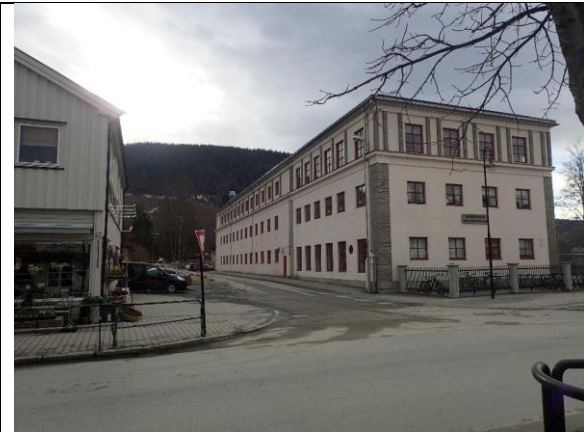
Omfatter Orkanger barneskole med deler av skolebygningene og uteområder. Barneskolen sto ferdig i 1939 som den mest moderne og best utstyrte skolebygningen i Norge på den tiden. Skolen ble bygd inntil en trebygning som vendte ut mot Orkdalsveien, som ble revet på 1960-tallet. Senere er det bygd til en fløy som en forlengelse av hovedfløyen mot Orkdalsveien, et tilbygg på fløyen mot sør, samt en ny fløy mot øst. Den opprinnelige skolegården fra 1939 er siden blitt utvidet mot sør, der det tidligere var boligbebyggelse. Skolebygningen har både kulturhistorisk egenverdi og verdi som miljøskapende element. Skolebygningen bør bevares og uteområdene mot Orkdalsveien bør ikke bebygges.

Orkanger barneskole sett mot øst

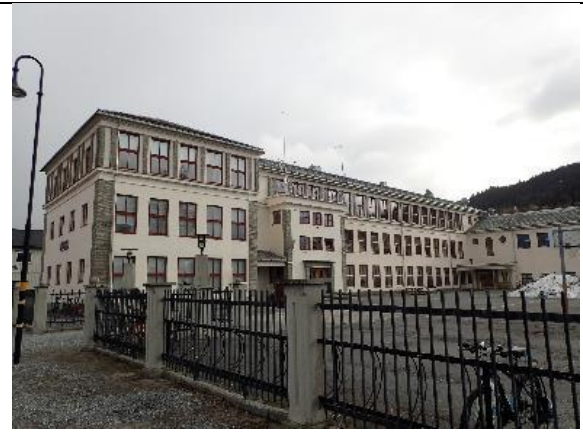
Sett mot nord med den nye fløyen mot Orkdalsveien til venstre.

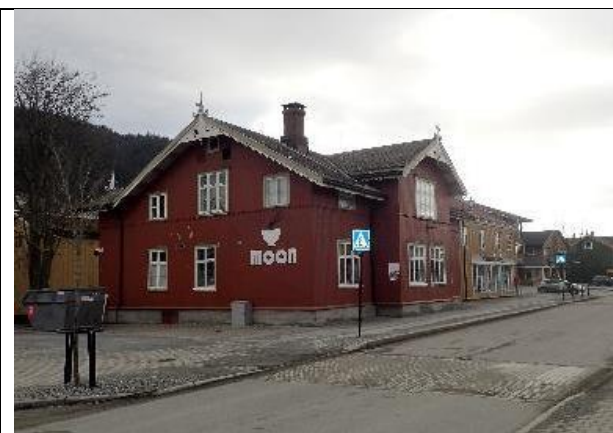
Orkdalsveien 50, oppført i 1880.

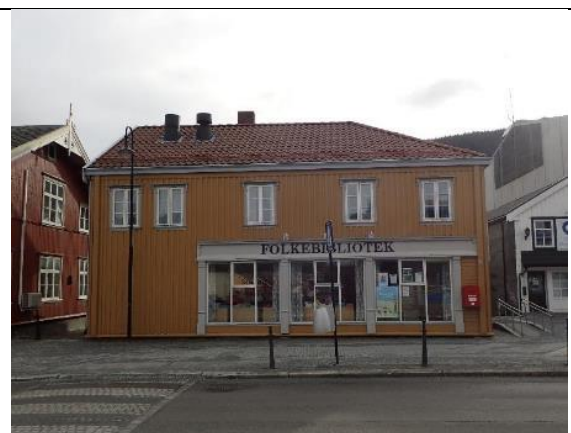
Bibliotekbygningen, oppført i 1880.

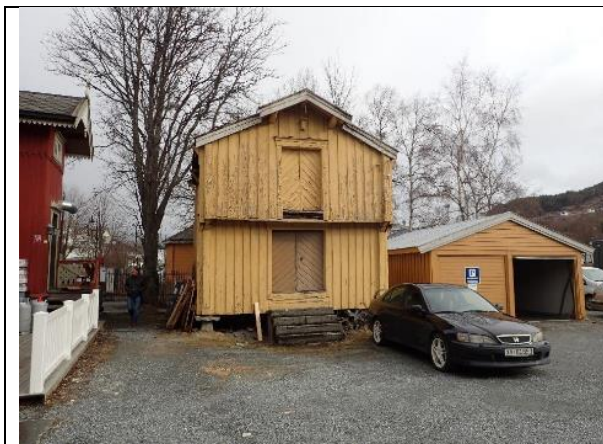
Stabbur, oppført i 1888.

Stabburet ser ut til å behøve istandsetting. Kommunen anbefales å få gjennomført tilstandsanalyse for alle bygningene, for å avdekke eventuelle mangler og behov for å få satt bygningene i stand. Området mellom bygningene i bakkant burde være et av flere områder man arbeider strategisk med i fremtiden, for å skape liv langs og i sentrumsgata.

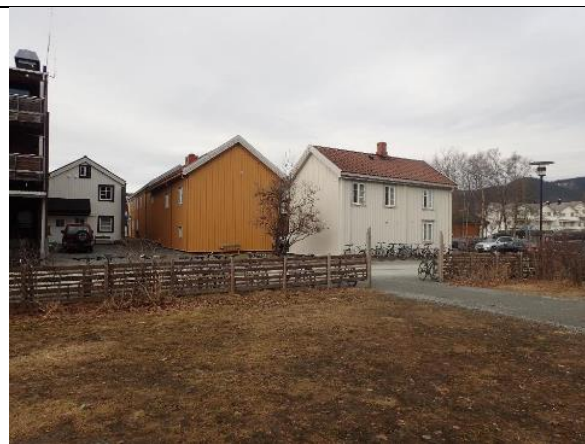
«Bon-stuggu» til høyre i bildet, oppført i 1880.

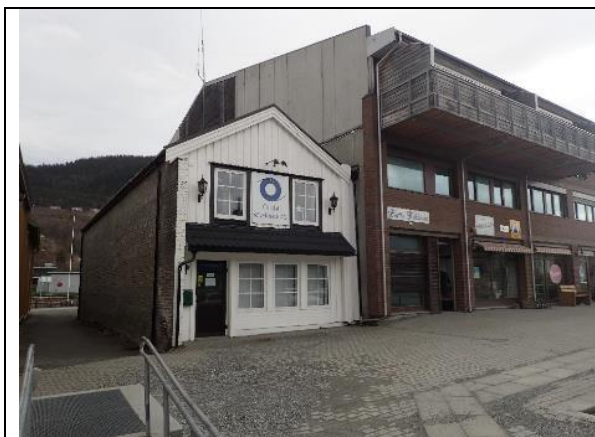
Området omfatter en mindre bygning i Orkdalsveien 54 som tidligere trolig var uthus på bruket som sto her. Foruten dette er det flere nyere bygninger her i teglstein og tre, trukket tilbake fra øvrig byggelinje. En del av fortausarealet er avsatt til parkeringsareal. Den minste bygningen har både kulturhistorisk egenverdi og verdi som miljøskapende element.

Orkdalsveien 54 er en av de minste bygningene i sentrumsgata.

Potensialet her, er ved eventuell fremtidige tiltak, å bygge i byggelinjen, **eventuelt tilpasse eksisterende bebyggelse øvrig bebyggelse med verdi som miljøskapende element**. Man kunne i fremtiden vurdert om gateparkering omreguleres slik at dette arealet kan bli en del av fortau eller opparbeides til oppholdsareal.

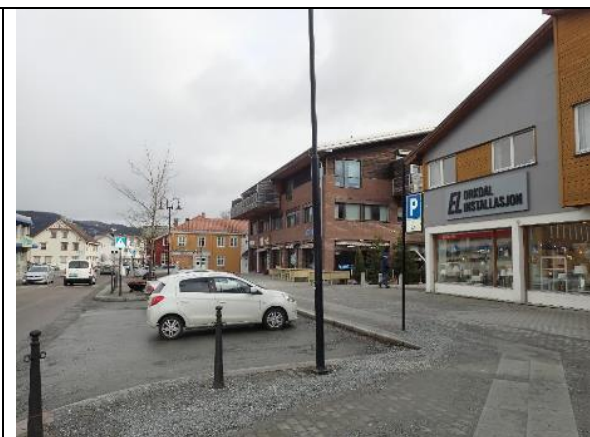
Orkdalsveien 56A til høyre og Rimiveien 18 til høyre, begge bygningene trukket tilbake fra gata.

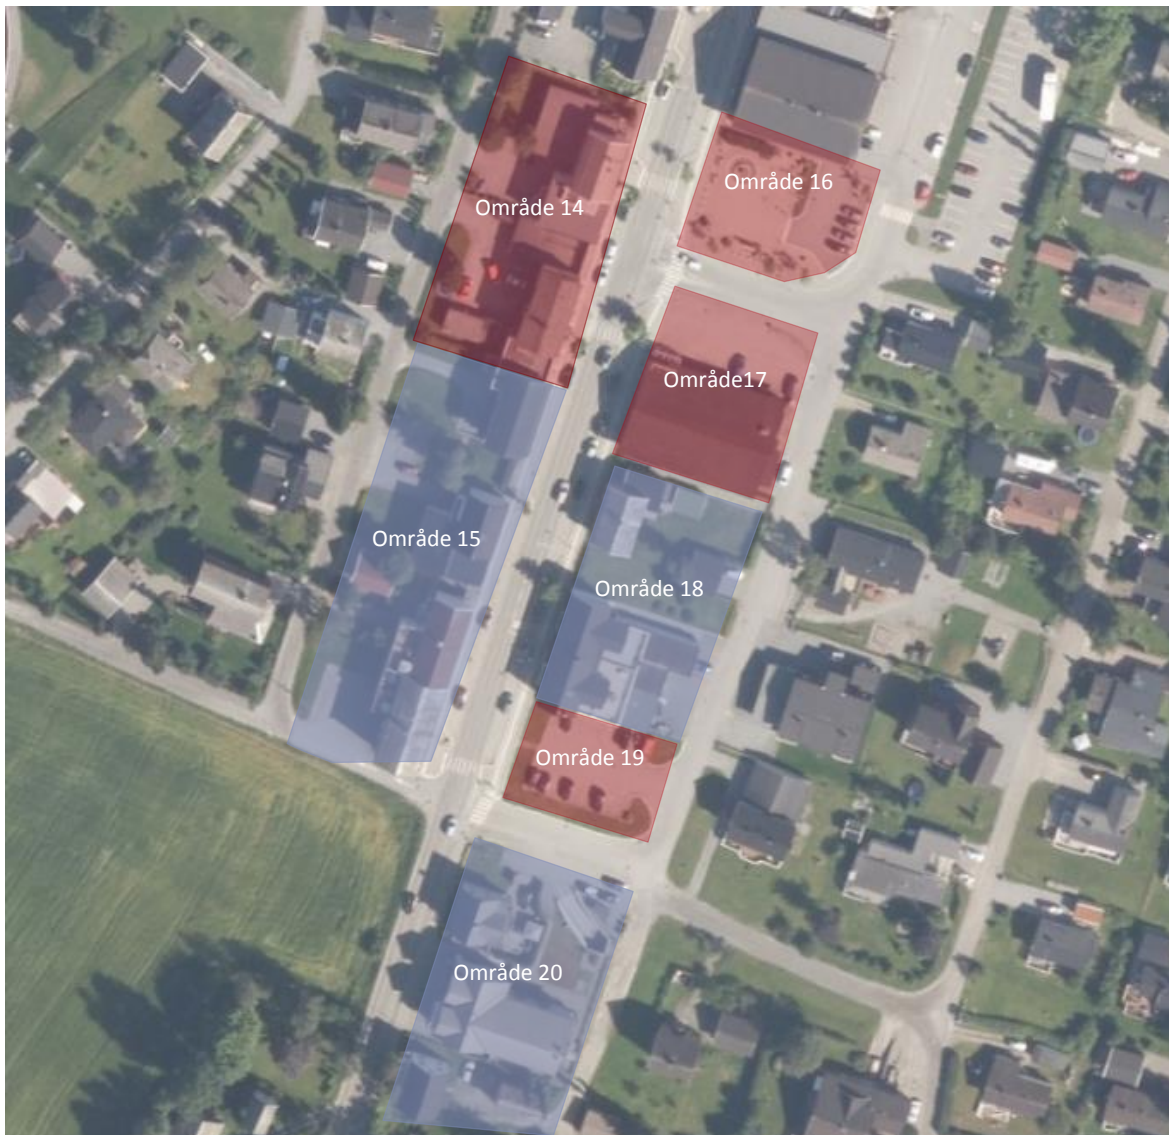
3.3. Sone C – den definerte handlegata

Omfatter to bygninger med kombinert formål bolig/næring. Bebyggelsen i Orkdalsveien 69 og 71 har utforming i volum, høyde, material- og fargevalg som bør, sammen med flere bygninger i Orkdalsveien, være retningsgivende for nyetableringer i de andre områdene. Bygningene har, sammen med øvrig bebyggelse fra 1950-60-tallet i Orkdalsveien, verdi som miljøskapende element. Det er likevel stort potensiale for utvikling i dette området, med både tomme areal og enetasjes fløyer mellom bygningene. Disse områdene kan egne seg for ny bebyggelse i form av innfill. Ny bebyggelse bør føye seg inn og tilpasses eksisterende bebyggelse på denne siden av gaten. Dette betyr å beholde eksisterende høyde og byggelinje, og ved materialvalg og detaljering. Møneretning bør følge eksisterende bebyggelse. Man bør vurdere om fasaden (i den nye bebyggelsen) bør få detaljering eller farge som skiller seg fra den eksisterende bygningen. Slik blir utviklingen lesbar og bebyggelsen vil ikke få en monumental fasade mot Orkdalsveien.

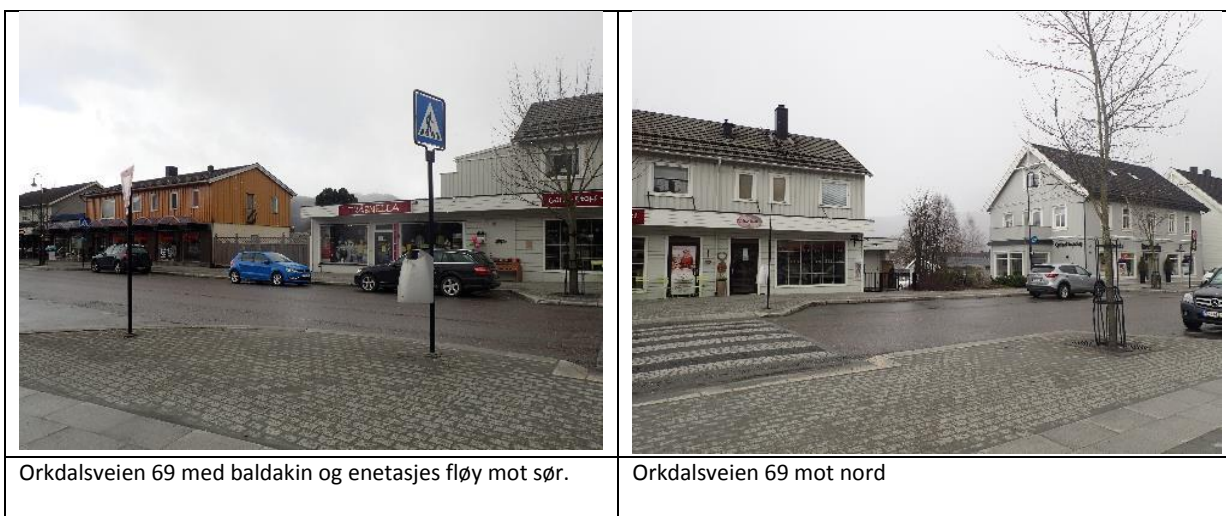
Orkdalsveien 69 med baldakin og enetasjes fløy mot sør.

Orkdalsveien 69 mot nord

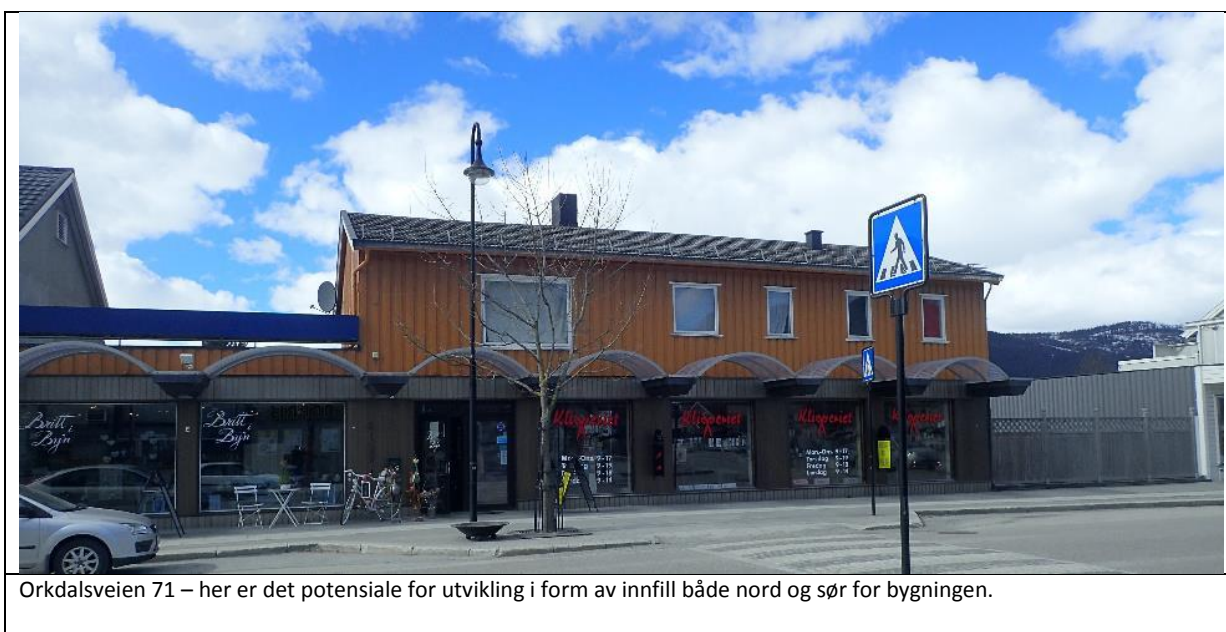
Orkdalsveien 71 – her er det potensiale for utvikling i form av innfill både nord og sør for bygningen.

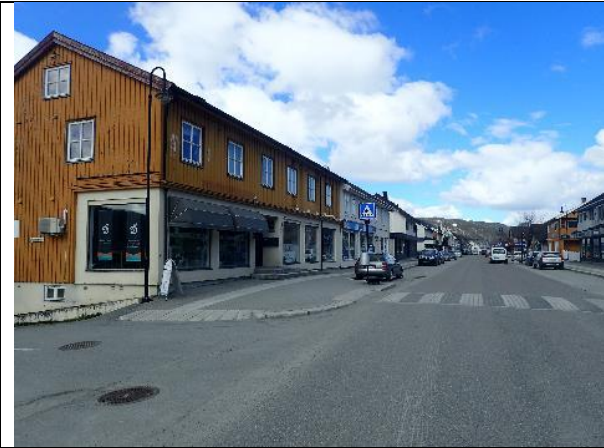
Denne bebyggelsen, sammen med trebygningene i område 14 (Orkdalsveien 69 og 71) oppfattes å være «kjernen» i sentrumsgata, eller den delen av Orkdalsveien som er mest definert som handlegate og enhetlig bebyggd. Bebyggelsen i område 14, 15 og 16 ble oppført mellom på slutten av 1950-tallet/begynnelsen av 1960-tallet og har verdi som miljøskapende element. Bebyggelsen har utforming i volum, høyde, material- og fargevalg og bør, sammen med flere bygninger i Orkdalsveien, være retningsgivende for nyetableringer i de andre områdene.

Orkdalsveien 79, 77, 75 og 73 sett mot nord.

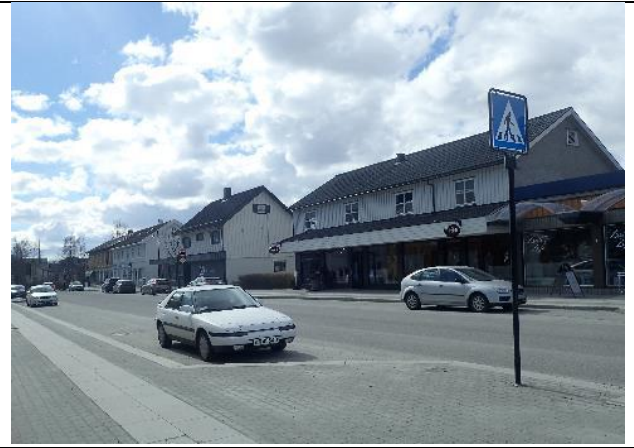
Orkdalsveien 73, 75, 77 og 79 sett mot sør.

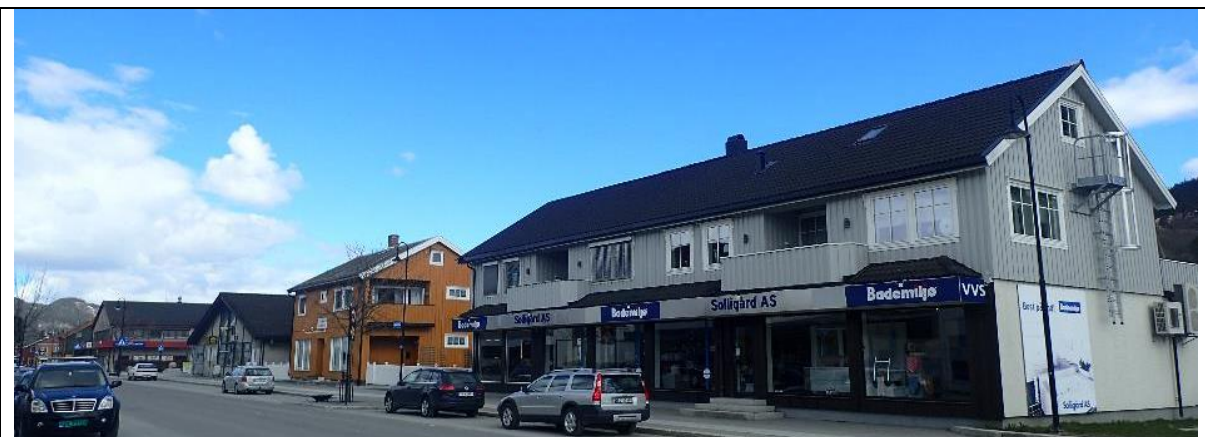
Orkdalsveien 66 er bygd på 1950-tallet, samtidig som bygningene i Orkdalsveien 75, 77 og 79 (område 15) og har verdi som miljøskapende element. Dagens bebyggelse i Orkdalsveien 68 har erstattet eller er en utvidelse av en bygning oppført på slutten av 1950-tallet/begynnelsen av 1960-tallet. Orkdalsveien 66 har en utforming i volum, høyde, material- og fargevalg som bør, sammen med flere bygninger i Orkdalsveien, være retningsgivende for nyetableringer i de andre områdene, samt eventuelle tiltak på den eksisterende bebyggelsen.

Orkdalsveien 66 i oransje midt i bildet, Orkdalsveien 68 til høyre i bildet.

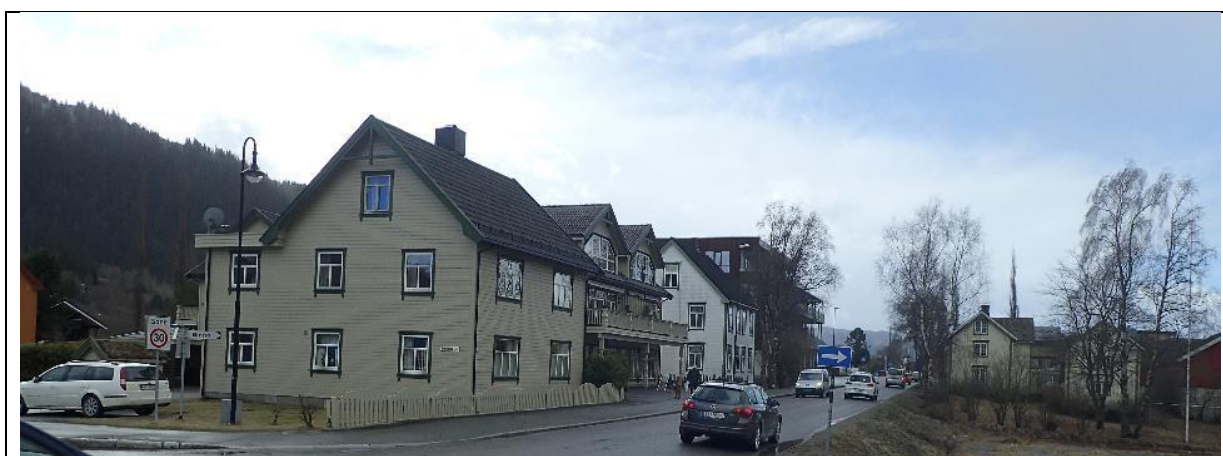
Omfatter både eldre og nyere bebyggelse. Den eldre bebyggelsen i Orkdalsveien 72 og 74 er mest sannsynlig oppført før krigen. Bygningene har verdi som miljøskapende element og har en utforming i volum, høyde, material- og fargevalg og bør, sammen med flere bygninger i Orkdalsveien, være retningsgivende for nyetableringer i de andre områdene, samt eventuelle tiltak på den eksisterende bebyggelsen. Orkdalsveien 72 omfattet tidligere større hageområder som nå er fortettet med ny bebyggelse i Orkdalsveien (Graastens gate 13a-d). Den nyeste bygget lengst mot sør er oppført på 2000-tallet på tidligere jordbruksland.

Orkdalsveien 72 til venstre i bildet og Orkdalsveiens nyeste bygning lengst mot sør.
